## Oświetlenie tablicy rejestracyjnej- demontaż listwy z klapy bagażnika

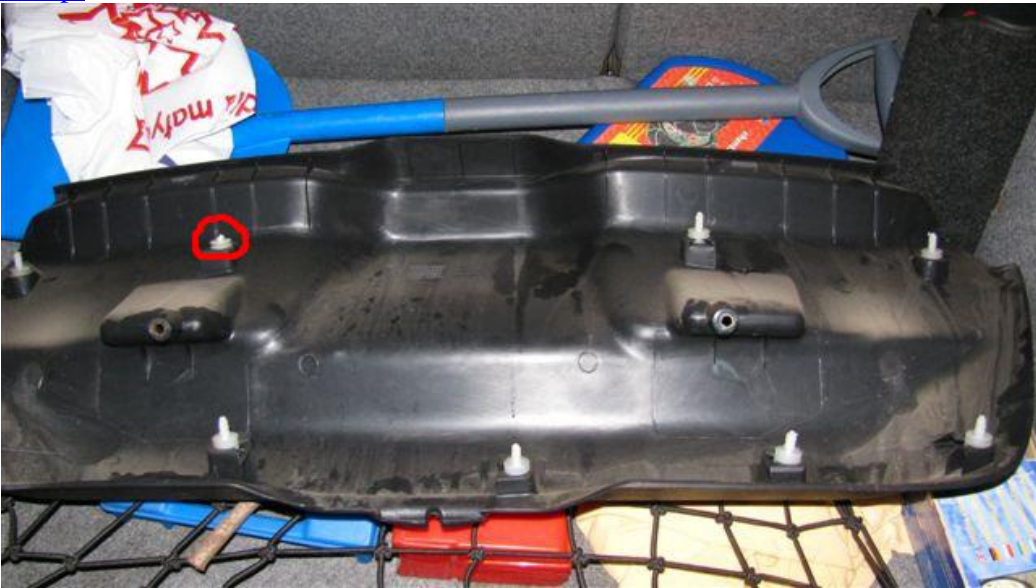
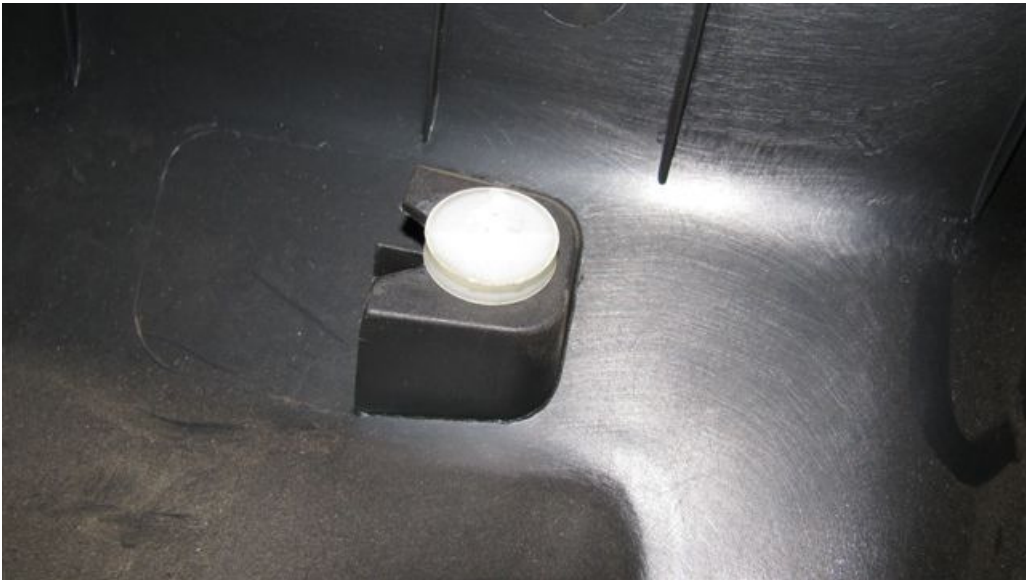
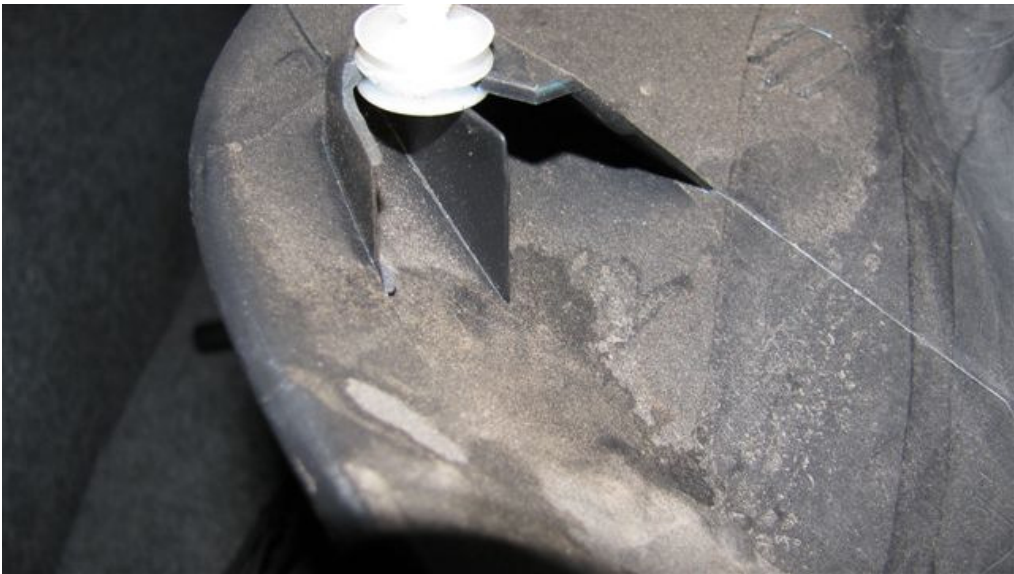
- 2) wyjmij/odciągnij plastikową pokrywę klapy bagażnika, jest ona zamocowana na kołki. Niestety bardzo łatwo te kołki zniszczyć- mnie urwał się jeden kołek oraz pękł plastik mocujący kołki do pokrywy (fotki poniżej) na szczęście pokrywa jest także mocowana za pomocą tych dwóch śrub, które trzeba odkręcić na samym początku, więc po prostu urwanych kołków/mocowań już nie naprawiałem..

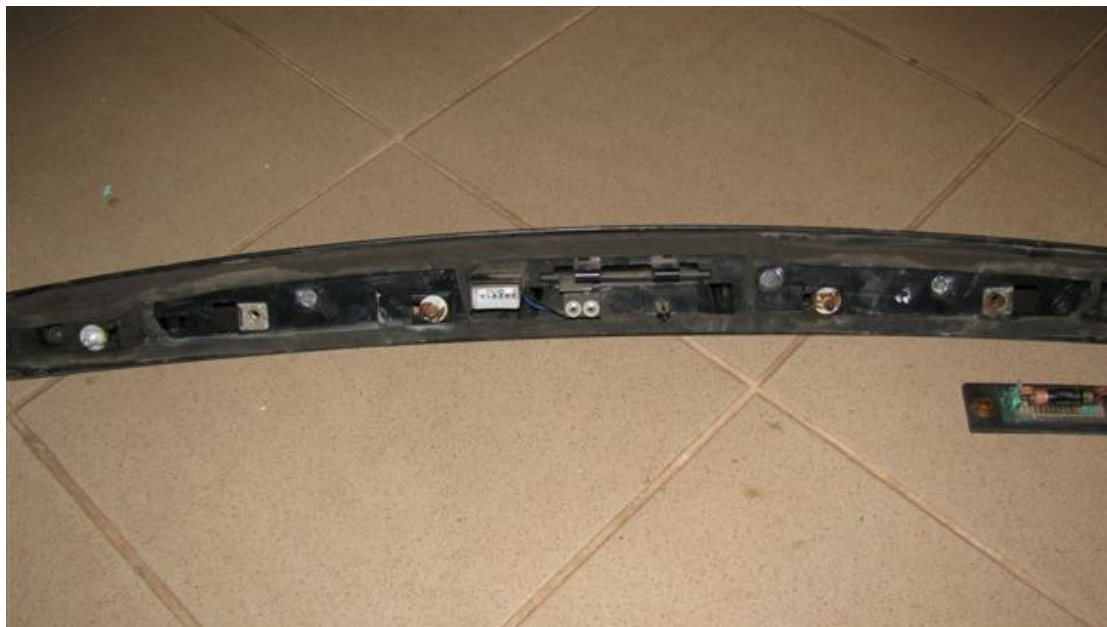
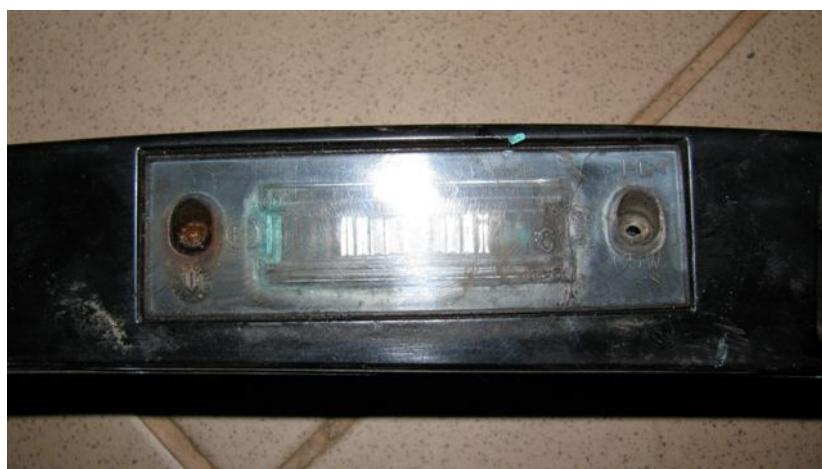
- 5) zabieramy listwę i próbujemy odkręcić klosze, w ostateczności trzeba rozwiercić śrubki, uważać na klosze, które u mnie były już popękane.

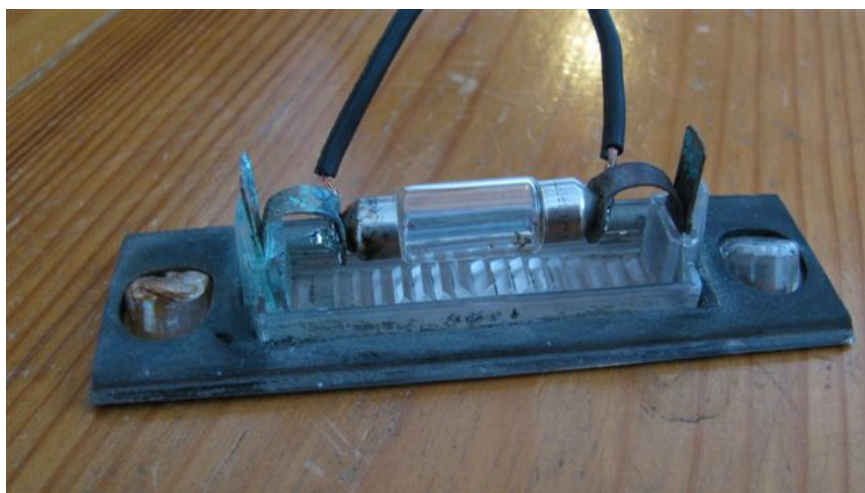
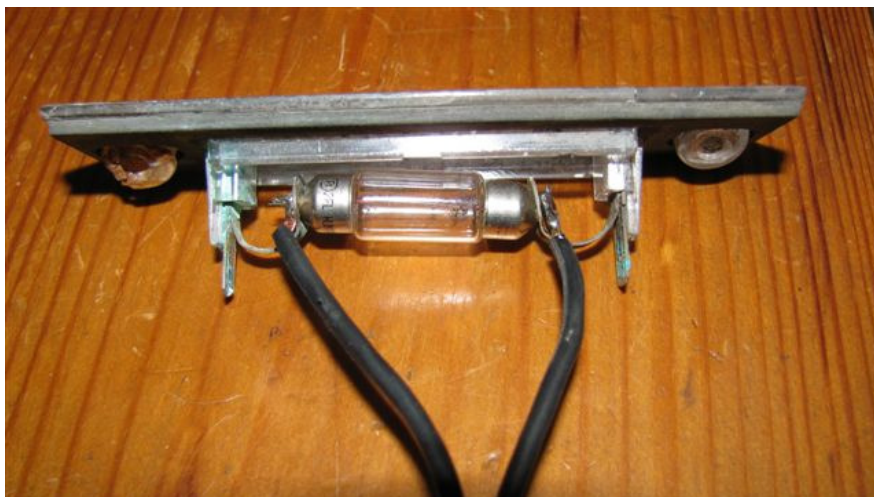
- 6) w jednym z kloszy styki były tak skorodowane, że musiałem wziąć w użycie lutownicę- zabawa dość czasochłonna, w drugim kloszu przeczyściłem styki i zabezpieczyłem tym co miałem pod ręką, czyli środkiem do zabezpieczania klem w akumulatorach. Zrobiłem nowe otwory w listwie(ponieważ w starych tkwiły stare śrubki, którym uleciały główki☹ ) dałem nowe śrubki, całość założyłem i mam nadzieję, że podobny problem długo się nie pojawi, ponieważ wtedy może być już ciężko uratować tą listwę.

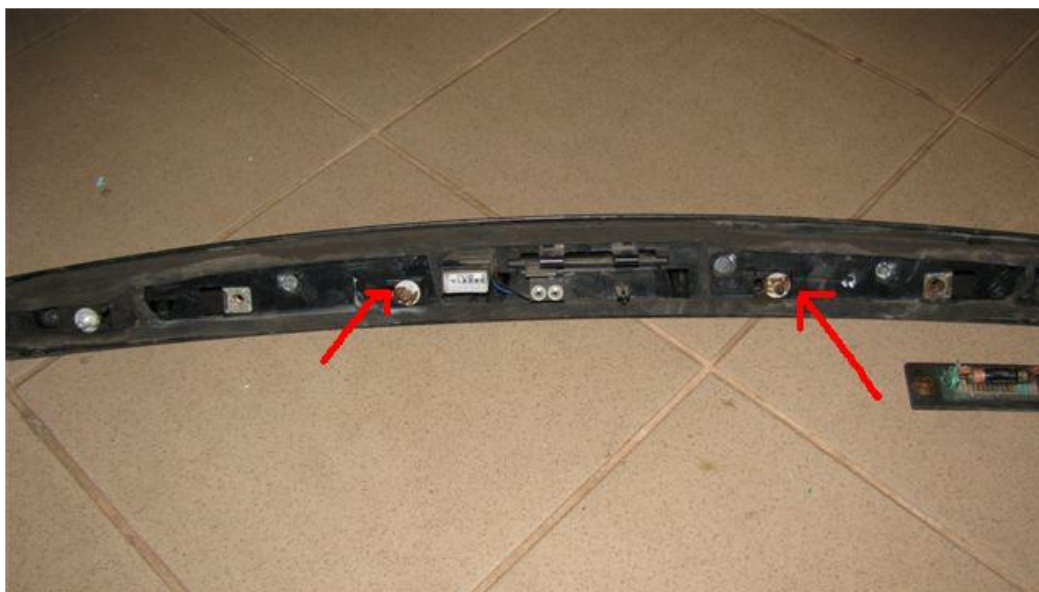
- 7) niestety listwa jest tak skonstruowana, że pomimo pseudo uszczeltek woda dostaje się do środka. Aby to zminimalizować uszczelniłem silikonem dwie „dziury” :
